## Znalecký posudek o odhadu tržní hodnoty nemovitosti (obvyklé ceny) č. 85-4457/17

Typ nemovitosti :	1.13.1.1. Byt nebo nebytový prostor v osobním vlastnictví dokončený				
Předmět ocenění :	Bytová jednotka č. 965/19 v budově č.p. 965 na pozemku parc.č. 3936/92 a spoluvlastnický podíl o velikosti 73/10000 na společných částech budovy č.p. 965 a pozemku pod stavbou parc.č. 3936/92.				
Kraj :	Moravskoslezský kraj	Město/obec:	Orlová	Poč. obyv.:	29 524
Kat. území :	Horní Lutyně	Ulice :	Polní	č.p. :	965
LV č. :	5395, 1828, 5533				
Objednatel:	Ostravská aukční síň s.r.o.				
Zpracováno pro	dražebníka

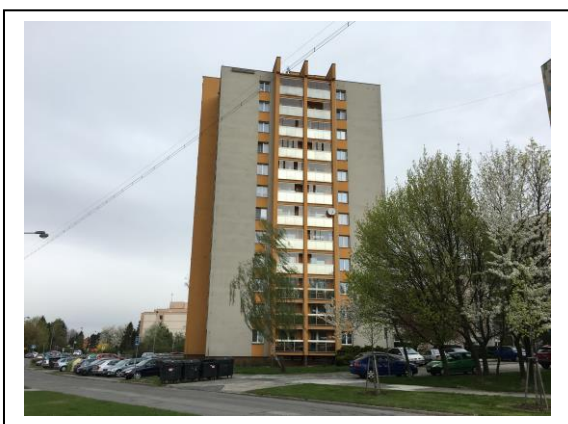
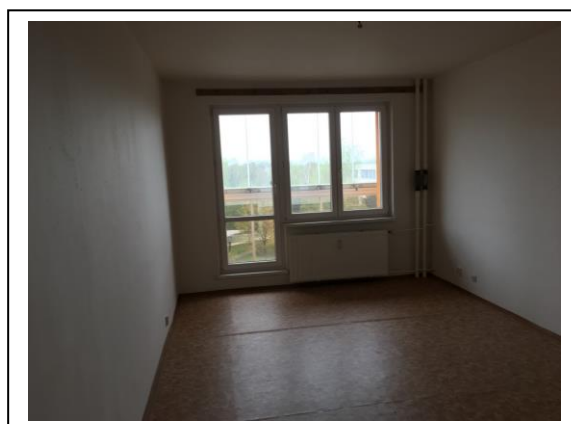
### Fotodokumentace:

Jednotka je umístěna ve 4.NP třináctipodlažního obytného panelového domu č.p. 965, na ul. Polní, v Orlové. Dům je samostatně stojící a nachází se ve smíšené zástavbě obytných domů a budov občanské vybavenosti, v centrální části města. Oceňovaná bytová jednotka má jednu obytnou místnost, předsíň, koupelnu, WC, zasklenou lodžii a sklepní kóji. Byt má standardní vybavení, v koupelně se nachází vana a umyvadlo, v kuchyni chybí kuchyňská linka.

Byt je vytápěn z centrálního zdroje tepla, je napojen na elektro, vodu a kanalizaci. V domě jsou dva výtahy. K vlastnictví jednotky patří spoluvlastnický podíl na společných částech budovy a pozemku o velikosti 73/10000. Dům byl postaven v roce 1981, má pravidelnou údržbu a je bez viditelných závad. V letech 2011 a 2012 bylo provedeno zateplení domu vč. nové fasády, byly osazeny nové výtahy a okna, byla provedena nová střešní krytina, nový hlavní vstup včetně chodby v 1.NP, nové rozvody vody a nová přípojka CZT. Byt se nachází v původním stavu.
